Isérables - Aménagement de l'étang des larmes du fou

Problématique et objectifs

Nature des prestations HEPIA

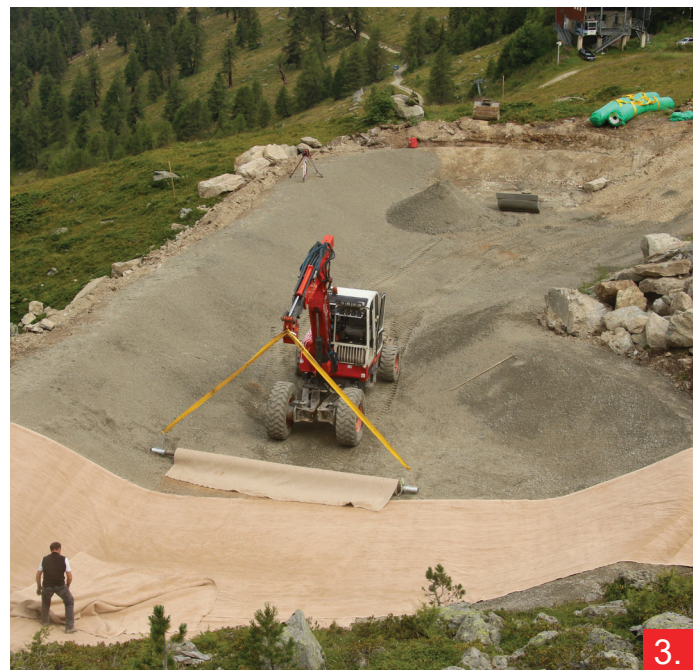
Pose d'étanchéité à base de géotextile bentonitique

1. Profil en travers de l'étang
2. Façonnage de l'étang (07.06.2016)
3. Pose du géotextile bentonitique (18.08.2016)
4. Situation à la fin des travaux (24.08.2016)
5. Situation 1 mois après la fin des travaux (12.09.2016)
